Tekijä	Jannica Jahnsson
Otsikko	Raaseporinkatu 15- Korjausrakentamisuunnitelma vapaa-ajan asunnolle
Sivumäärä	76 sivua + 5 litettä
Aika	09.05.2014
Tutkinto	Muotoilija AMK
Koulutusohjelma	Muotoilu
Suuntautumisvaihtoehto	Sisustusarkkitehtuuri
Ohjaajat	Petra Lassenius, Tuntiopettaja Ville-Matti Vilkkä, Lehtori

Author (s)	Jannica Jahnsson
Title	Raaseporinkatu 15 A renovation plan for a secondary home
Number of pages	76 sides + 5 attachments
Date	09.05.2014
Degree	Bachelor of Culture and Arts
Degree program	Design
Specialization option	Interior Architecture and Furniture Design
Intstructors	Petra Lassenius, Lecturer Ville-Matti Vilkkä, Lecturer

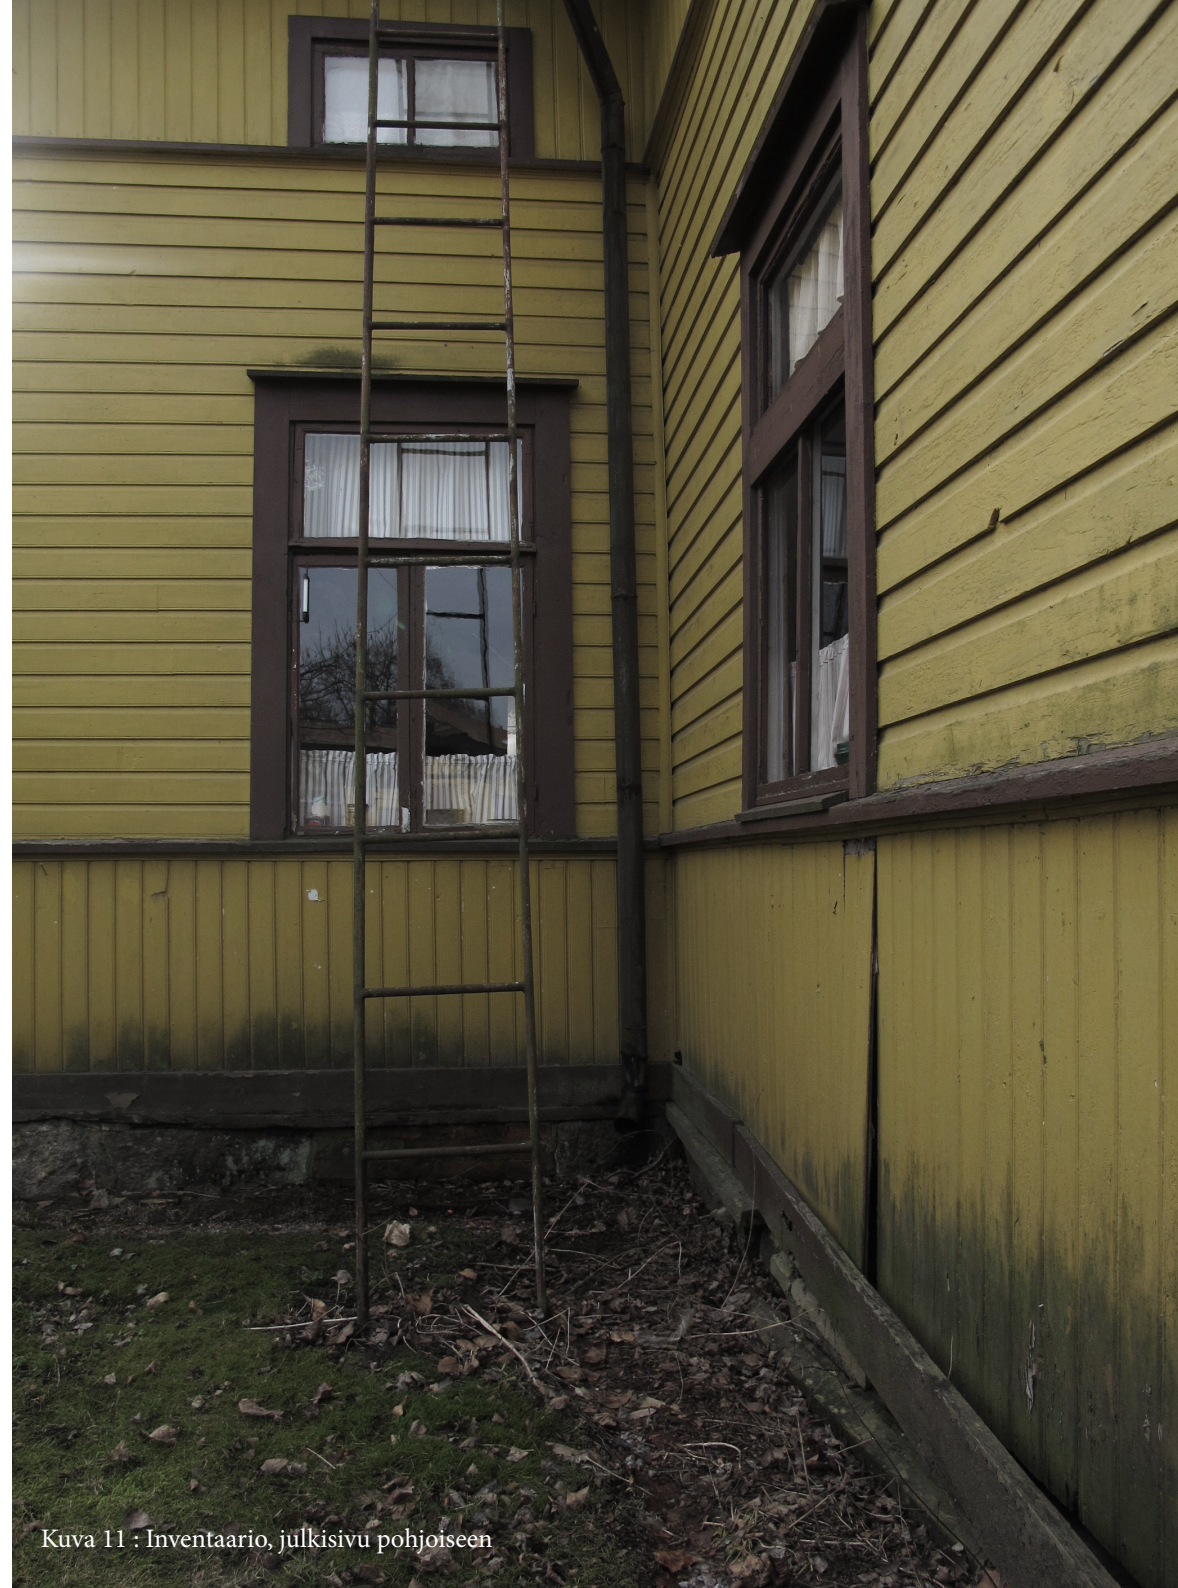
Kuva 11 : Inventaario, julkisivu pohjoiseen

Ulkoverhous on huonossa kunnossa ja kuten (kuva homeesta) kuvassa näkyy, se on vaurioitunut alhaalta. Ihanteellista olisi säilyttää nykyinen verhous ja vain huonoksi menneet laudat uusittaisiin. Koska talon etusiipi puretaan, niin tähän uusitaan osittain tai kokonaan ulkoverhous. Tällä hetkellä laudat on kiinnitetty suoraan hirren päälle, mutta jos se uusittaisiin, verhoilun taakse jätetään tuuletusrako ja tuulensuojapaperia. Tämä johtaa siihen, että ikkunat jäisivät syvemmälle, joten ne täytyy siirtää seinän pintaan, jotta talon mittasuhteet säilyisivät (Rinne 2010, 69.). Katon materiaalina on pelti ja sen alta löytyy vanha huopakatto. Peltikatto on hieman käristynyt ja muutama levy on irrallaan. Kattoa täytyy purkaa aluslautoja myöten ja paikalle asennetaan uusi saumapeltikatto, joka ohjaa vedet hyvin rännejä pitkin. Tällä hetkellä vesi roiskii vähän minne sattuu rännien huonon kunnon takia.

Ulkoverhous, listat ja ikkunat säilytetään ja kunnostetaan. Mädäntyneet osat korjataan tai vaihdetaan kokonaan uusiin. Julkisivu maalataan uusiksi. Talon alkuperäisestä väristä ei ole tietoa, mutta historiallisen värikartan perusteella ja Axel Sundqvistin piirtämästä kuvasta voisi päätellä, että talo on maalattu kansallisromanttisen ja jugend hengen mukaan vaaleisiin murrettuihin sävyihin, kuten vaaleankeltaiset, -ruskeat ja -vihreät sävyt (Rinne 2010, 41). Talo oli vaaleanharmaissa ja valkoisissa sävyissä maalattu kun isovanhempani sen ostivat, ja voi hyvin olla että värimaailma on ollut sama alusta alkaen.

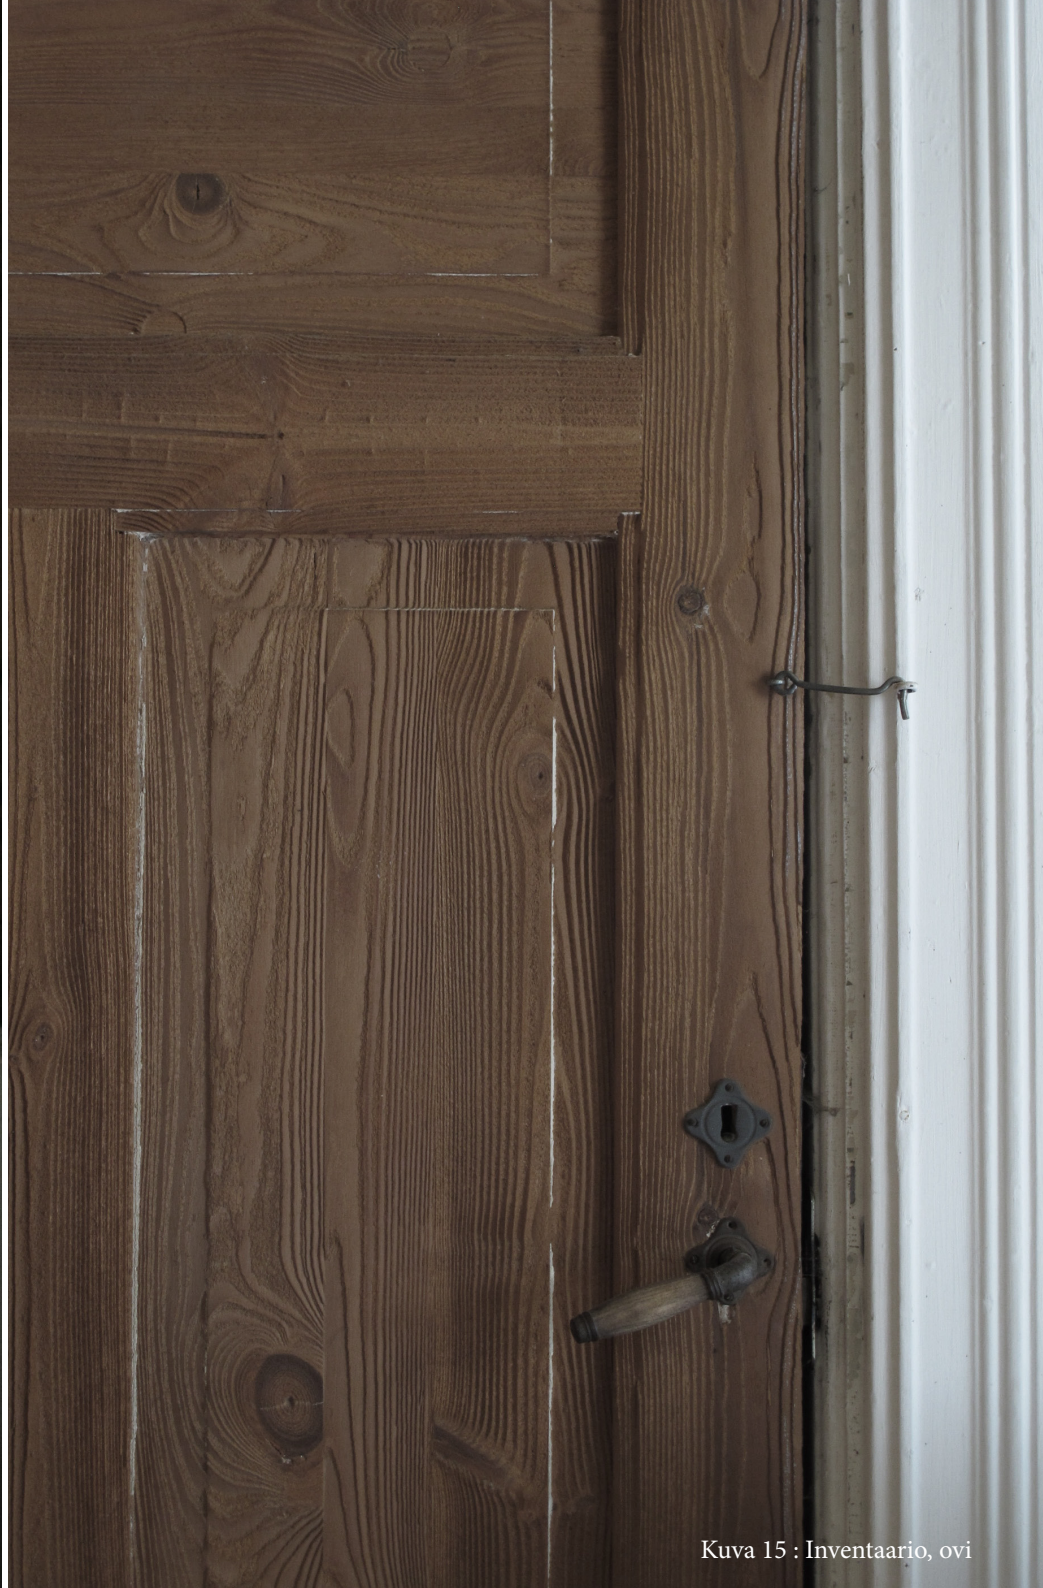
Kuva 15 : Inventaario, ovi

Talon kaikki alkuperäiset ikkunat ja ovet kaipaavat kunnostusta. Ikkunat ja ovet halutaan säilyttää ja käyttää uudestaan, koska ne ovat osa taloa ja paljastavat sen iän ja kauneuden. Kaikki ikkunat joudutaan kittaamaan ja maalaamaan uudestaan. Eristyksen kannalta täytyy ikkunat kunnostuksen jälkeen tiivistää huolella, jotta niistä ei vedä. (Museovirasto 2014a.) Ovet kaipaavat ainoastaan uuden pinnan, ja tarpeettomille oville voidaan löytää uusi paikka.

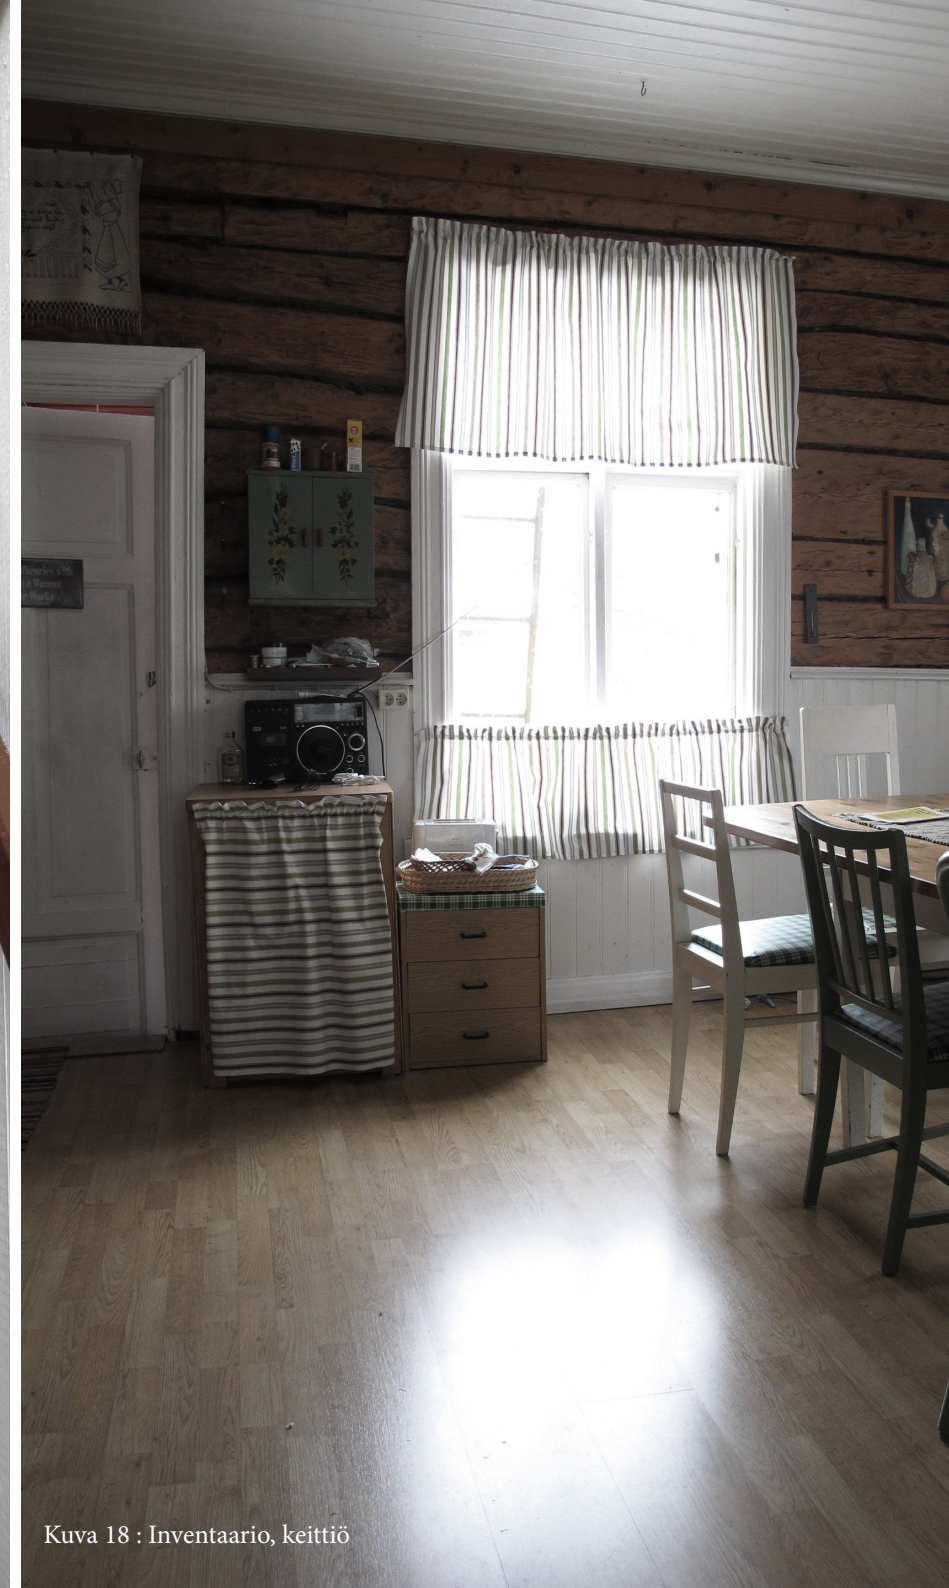
Kuva 18 : Inventaario, keittiö

Keittiössä lattia on kahteen kertaan nostettu ja vanha lattia on jätetty alle. Tämä sen takia, että keittiön lattia on alkanut viettää toisen ulkoseinän kulman suuntaan ja sitä on haluttu oikaistua. Nyt materiaalina on laminaatti ja alta löytyy ainakin yksi kerros muovimattoa, jonka alla on vanha alkuperäinen lankkulattia. Tarkoituksena olisi käyttää lankkulattiaa uudelleen jos on hyväkuntoinen. Kaikki katto-, lattia- ja ikkunalistat ovat alkuperäiset ja hyvässä kunnossa, joten ne jäävät paikoilleen.

Seinissä on puolikorkea valkoinen helmipanelointi ja ylhäällä paljaat hirret. Katossa on valkoinen hyväkuntoinen panelointi. Huoneessa on vanha puuhella, joka toimii ja keittiökaapistot ovat puupaneelista tehty. Näitä voisi mahdollisesti käyttää uudestaan uudessa keittiössä. (Kuva ovimateriaalista löytyy osiossa 5.4 Märkätilat ja Keittiö).

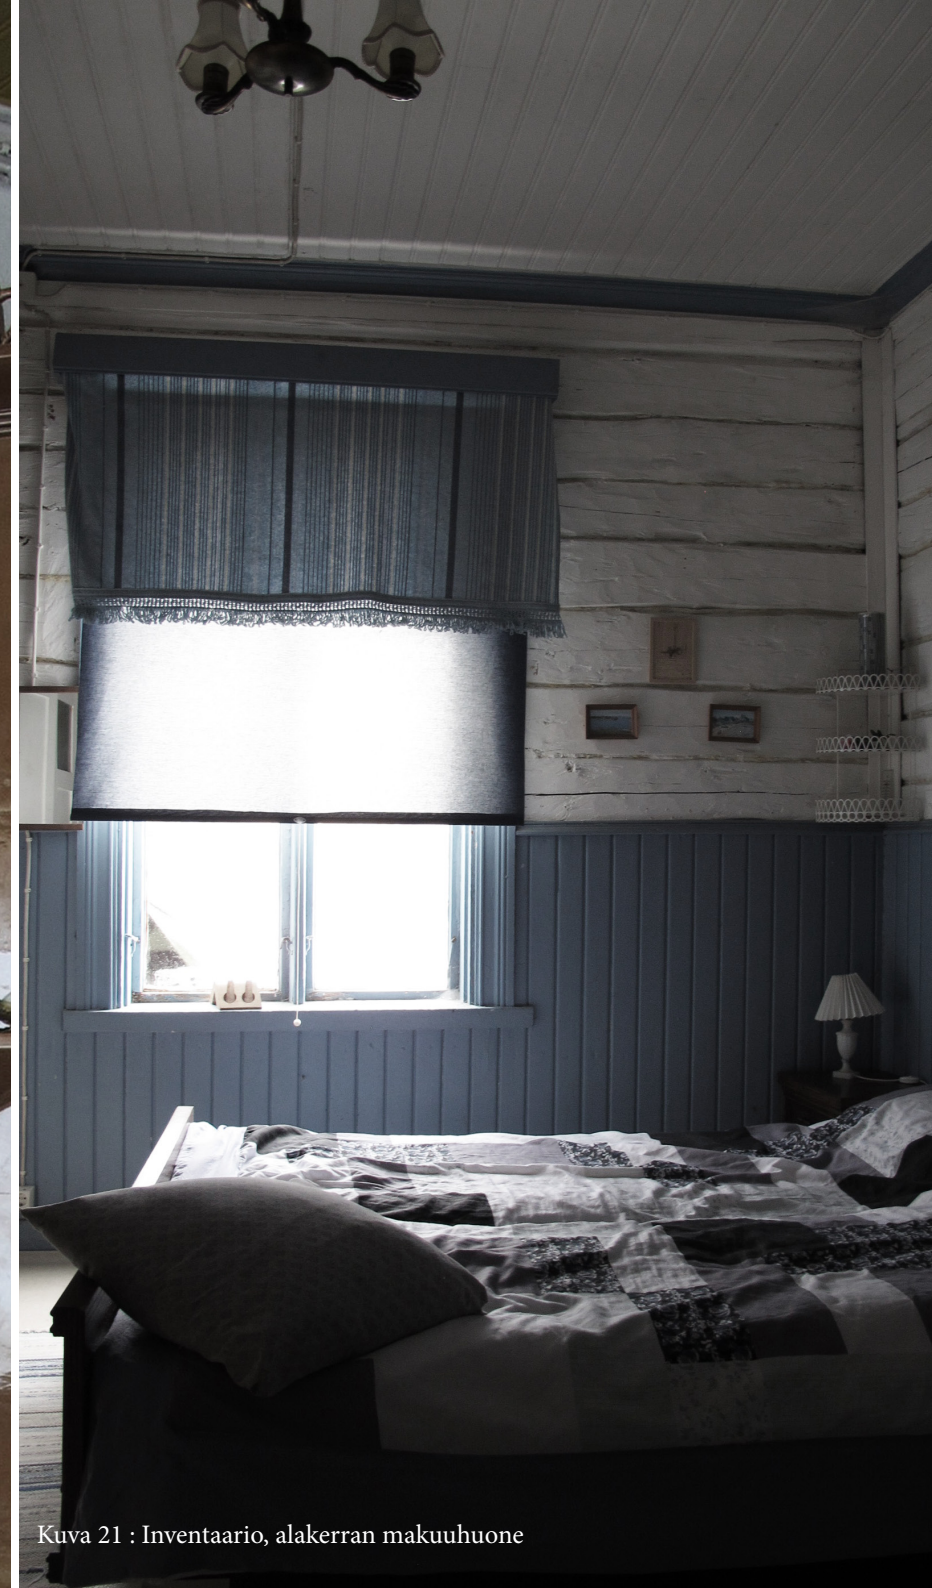
Kuva 21 : Inventaario, alakerran makuuhuone

Makuuhuoneen pinnat ovat kokonaisvaltaisesti käsitelty. Lattia on muovimatolla päällystetty ja puolikorkea helmipanelointi sekä hirret ovat maalattu lateksimaalilla. Ovi on myös maalattu sekä makuuhuoneen puolelta että aulan puolelta, joten kunnostaminen vaatii enemmän töitä. Ikkuna on peitetty sekä ulkopuolelta että sisäpuolelta, mutta se on vielä kirjahyllyn ja peitelevyjien alla tallessa. Levyt poistetaan niin, että ikkuna tulee taas esille. Koska lateksimaali ei anna puun hengittää, voi olla että hirret ovat huonommassa kunnossa kuin muualla talossa. Maalia joutuu hiomaan pois, ja luultavasti vaati niin paljon töitä palauttaa hirren oma pinta, että seinät joudutaan peittämään huokoisella puukuitulevyllä.

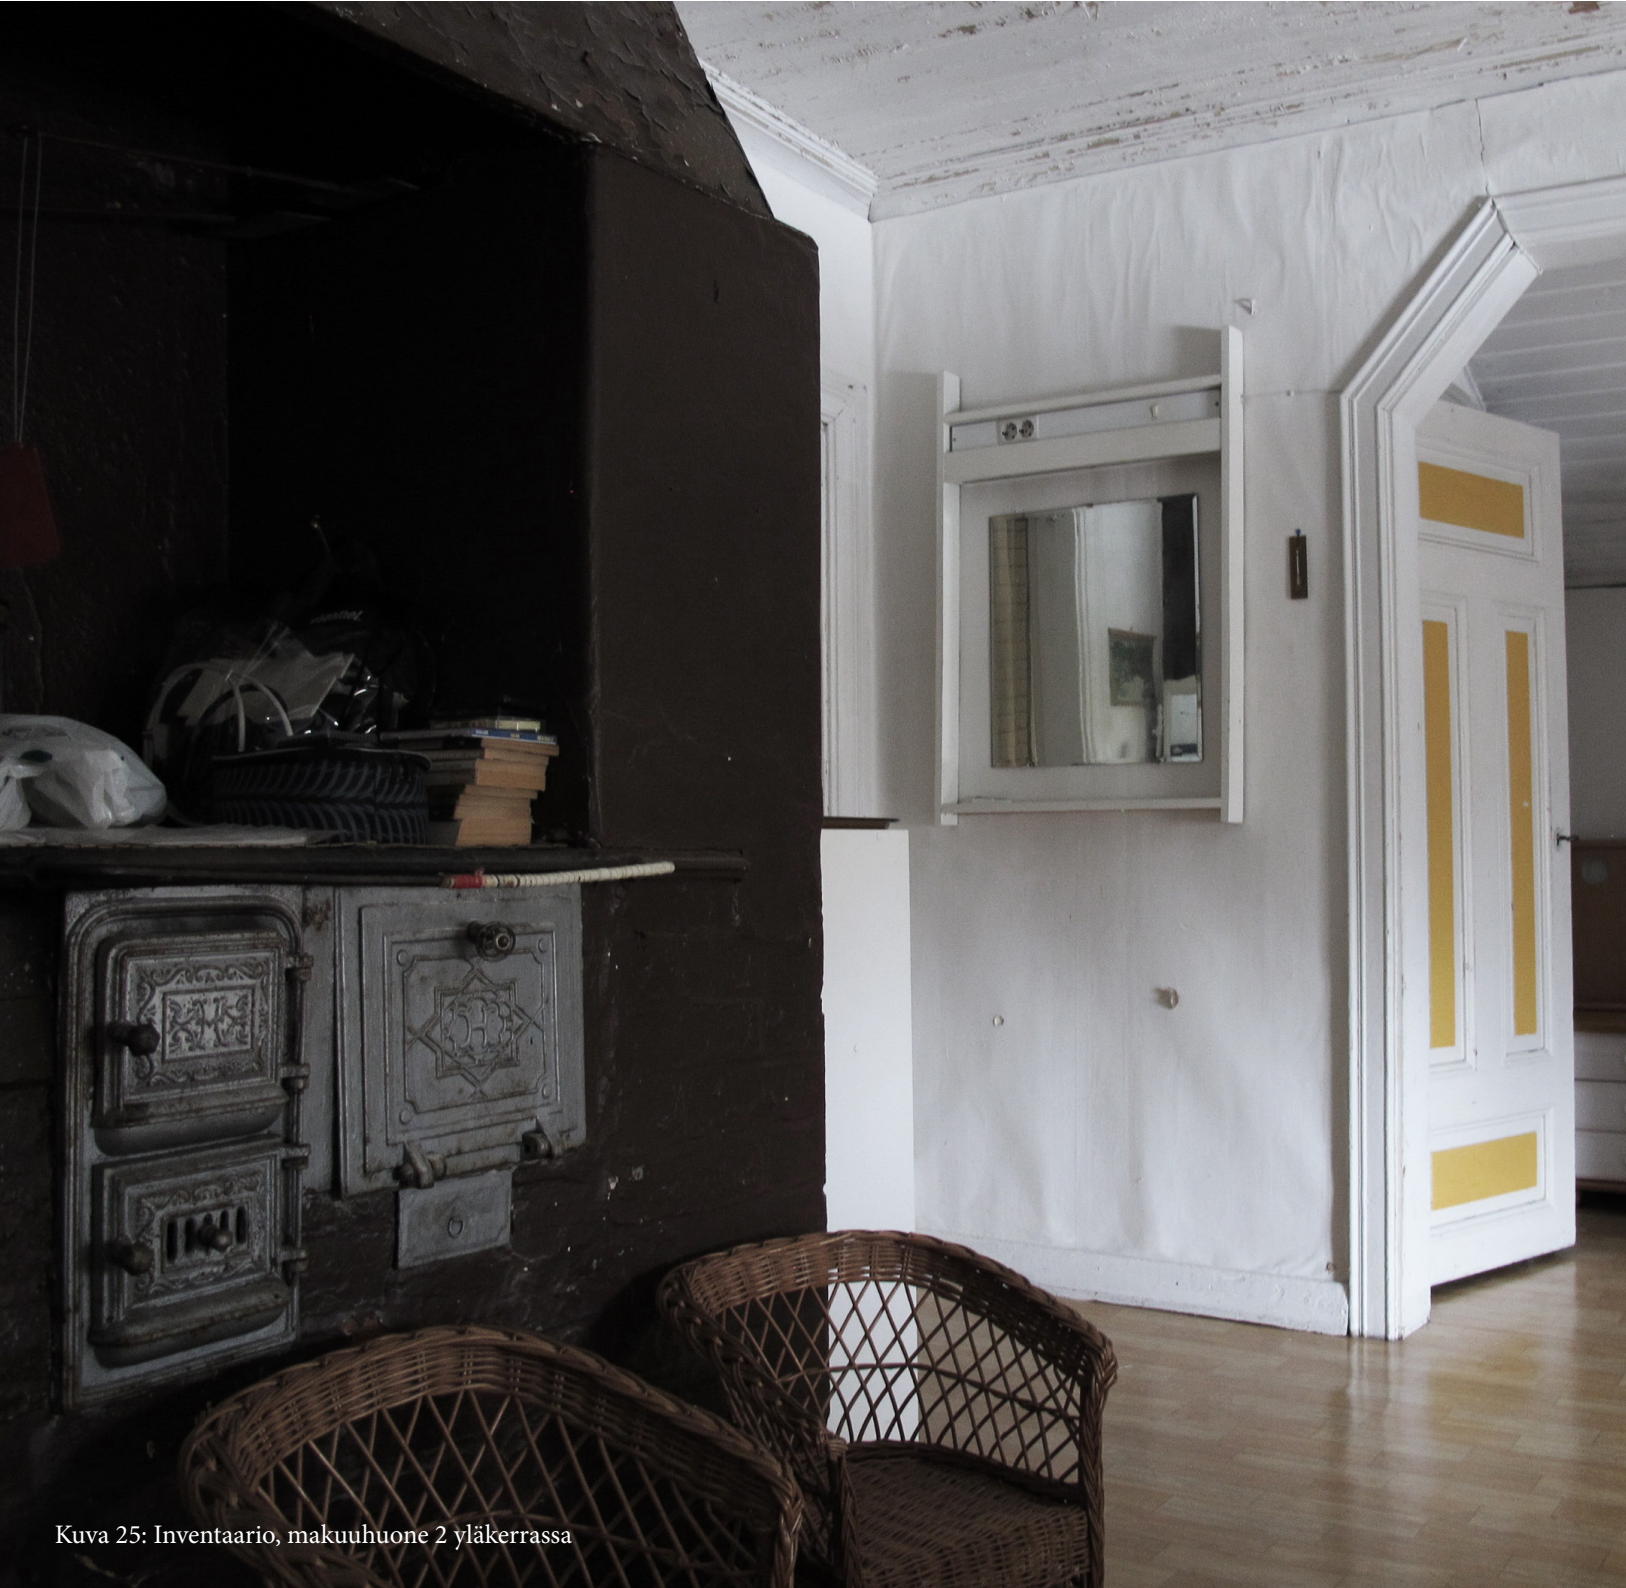
Kuva 25: Inventaario, makuuhuone 2 yläkerrassa

Tässä huoneessa on muovimatto lattiassa. Alla on huonokuntoinen lankkulattia, joka pitäisi vaihtaa uuteen. Seinissä on kupruilevaa pinkopahvia, jota on maalattu valkoiseksi. Alkuperäiset listat ovat hyvässä kunnossa ja ne tullaan säilyttämään. Huoneessa on puuhella, jonka maalipinta on lahonnut. Seinät ja lattia korjataan ja päällystetään uudelleen puulattialla ja huokoisilla puulevyillä. Katto vaati hiomista ja uudelleen maalaamista.
